## **Pendampingan Pengukuran Penerangan Optimal di Masjid Al-Hikmah Surabaya**

**Abstrak.** Masjid memiliki peran penting sebagai pusat ibadah dan aktivitas sosial umat Islam, sehingga memerlukan sistem penerangan yang baik, terutama untuk kegiatan malam hari seperti shalat berjamaah dan pengajian. Namun, tingginya kebutuhan listrik sering tidak diimbangi dengan pengelolaan energi yang efisien, yang berdampak pada pemborosan dan biaya operasional tinggi. Masjid Al-Hikmah di Rungkut, Surabaya, merupakan masjid aktif dengan banyak kegiatan keagamaan, namun masih menghadapi tantangan dalam pengelolaan energi, terutama dalam sistem penerangan yang sering dibiarkan menyala tanpa pengawasan. Kegiatan pengabdian pada masyarakat ini terdiri dari pengukuran penerangan di area masjid, serta perhitungan dan analisis kebutuhan penerangan yang optimal. Kegiatan pengabdian kepada masyarakat ini menghasilkan sejumlah temuan penting. Berdasarkan acuan SNI 7062:2019, jumlah titik pengukuran intensitas pencahayaan di area masjid adalah 42 titik. Hasil analisis menunjukkan bahwa rata-rata intensitas penerangan mencapai 189 lux, yang melebihi standar minimum pencahayaan untuk aktivitas di dalam masji

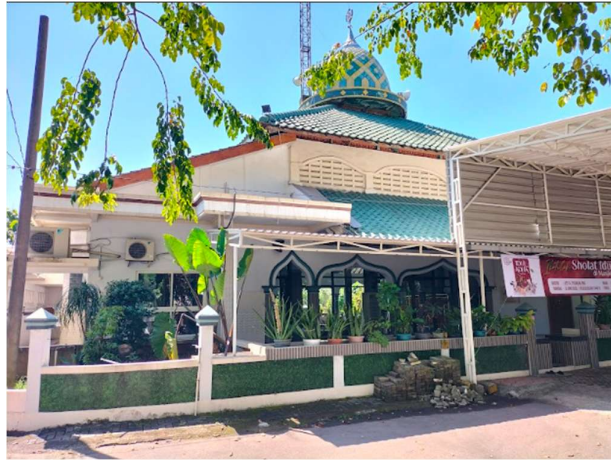
*Gambar 3 Tampak Selatan Masjid*

Masjid Al-Hikmah memiliki dimensi utama bangunan berbentuk persegi panjang dengan panjang 23,1 meter dan lebar 12,1 meter. Masjid ini memiliki teras yang mengelilingi tiga sisinya. Ruangan shalat berada di lantai 1 dan menggunakan lampu yang berada pada langit-langit sebagai penerangan buatan utama. Seluruh pintu masjid berbentuk kaca sehingga penerangan alami dari sinar matahari dapat masuk pada siang dan sore hari sehingga penggunaan lampu dapat dikurangi.

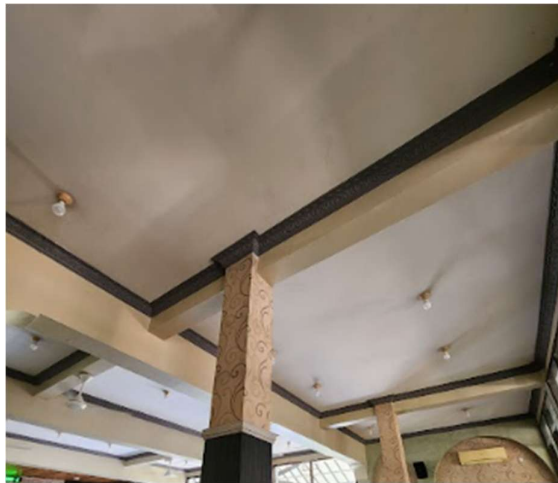
Seluruh lampu dalam kondisi baik dan tingkat pemeliharaan baik tanpa adanya sarang laba-laba di sekitar lampu. Pembersihan terhadap lampu dilakukan rutin setiap hari oleh marbot masjid. Penerangan alami didapatkan dari jendela dan pintu kaca di sisi timur, utara, dan selatan.

*Gambar 8 Kondisi Lampu Masjid*

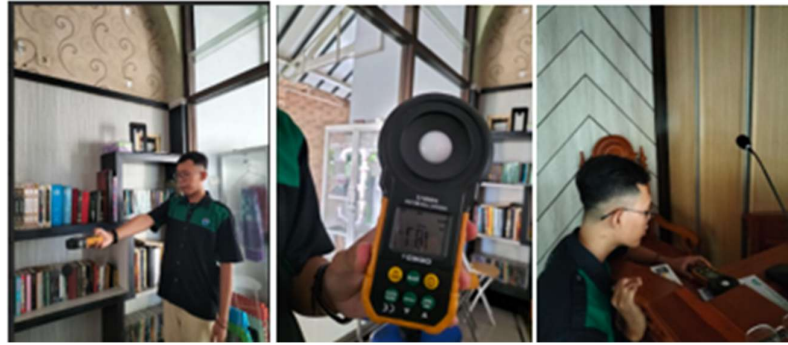
Pengukuran penerangan dilakukan pada seluruh area masjid menggunakan alat Luxmeter dengan *digital lux meter Peakmeter PM6612 200.000 Lux Handhold*. Pengukuran dilakukan sejumlah 3 kali pada 1 titik pengukuran untuk mengurangi kesalahan pengambilan data. Pengukuran penerangan dilakukan pada Rabu, 04 Juni 2025 jam 11.00 WIB dengan kondisi cerah dan semua lampu dimatikan.

*Gambar 9 Pengukuran Penerangan Masjid*

Tabel 1 menyajikan hasil pengukuran penerangan untuk area dalam masjid Al-Hikmah ketika siang dan sore hari tanpa menggunakan penerangan buatan berupa lampu yang menunjukkan nilai rata-rata intensitas penerangan adalah 189 lux. Hasil pengukuran tersebut telah memenuhi standar penerangan berupa tempat menyimpan barang-barang sedang dan kecil sebesar 100 lux berdasarkan Peraturan Menteri Tenaga Kerja No. 05 Tahun 2018 tentang Keselamatan dan Kesehatan Kerja Lingkungan Kerja.
