## **Optimalisasi dan Perbaikan Motor Tempel Kapal untuk Meningkatkan Kualitas Wisata Bahari di Pulau Lumpur, Sidoarjo**

**Abstrak.** Wisata bahari Pulau Lusi menghadapi disrupsi operasional akibat kerusakan fatal mesin tempel (outboard engine) pasca-bencana alam serta minimnya literasi teknis para nelayan. Makalah ini bertujuan untuk merestorasi kelaikan armada wisata dan meningkatkan kompetensi teknis Kelompok Sadar Wisata (Pokdarwis) Tlocor melalui pendekatan perbaikan kuratif dan transfer teknologi. Metode utama yang diterapkan adalah identifikasi kerusakan menyeluruh yang diikuti dengan *corrective maintenance* melalui teknik *overhaul* total. Tindakan teknis spesifik meliputi restorasi dinding silinder, penggantian komponen bergerak yang macet akibat korosi, perbaikan sistem kelistrikan akibat serangan hama, serta pembersihan deposit garam pada jalur pendingin. Intervensi ini diintegrasikan dengan pelatihan langsung kepada mitra. Hasil kegiatan menunjukkan bahwa unit mesin yang sebelumnya mengalami macet total berhasil dipulihkan hingga dapat beroperasi kembali (start-up) dengan putaran stabil dan sirkulasi pendingin yang normal. Selain pemulihan aset fisik, program ini berh

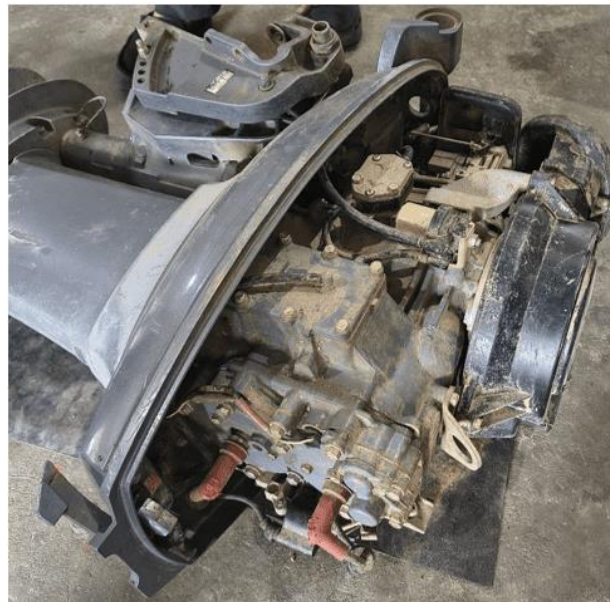
**Gambar 2** Kondisi Motor Tempel Setelah Terendam

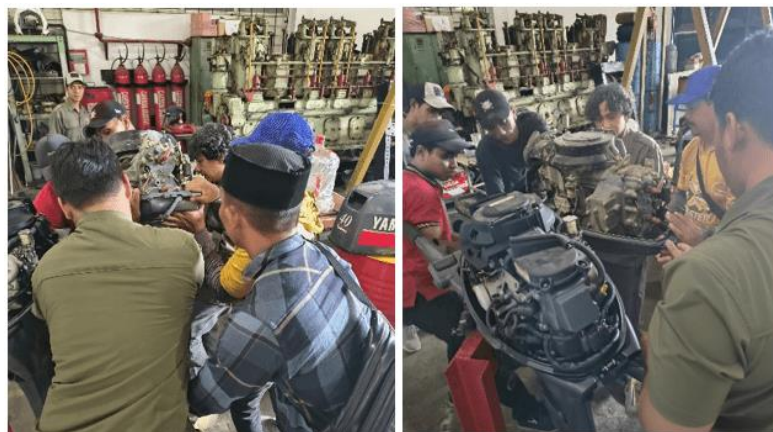
**Gambar 3** Proses Pembongkaran Mesin Bersama Mitra

Tahap awal perbaikan dimulai dengan proses pembongkaran (*disassembly*) unit mesin secara menyeluruh untuk memetakan tingkat kerusakan sekaligus dengan edukasi mitra terkait kerusakan yang terjadi (Gambar 3). Berdasarkan dokumentasi proses pembongkaran, ditemukan beberapa kerusakan kritis yang divalidasi melalui inspeksi visual:

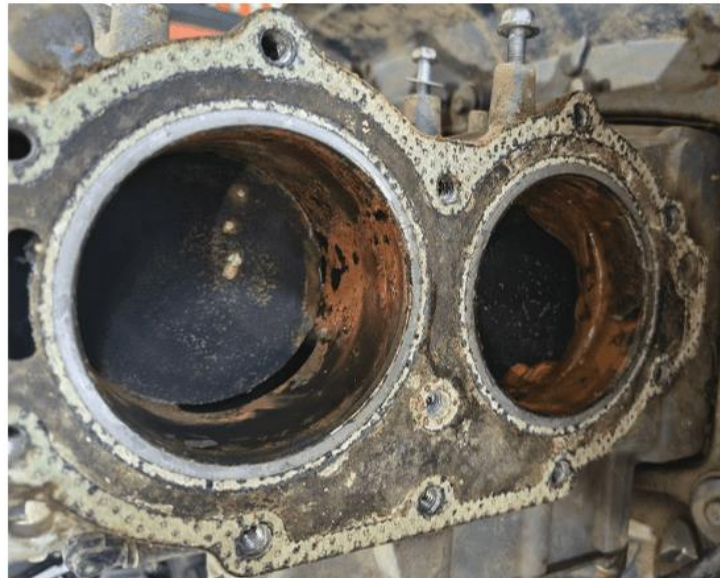
Pembongkaran blok mesin menunjukkan adanya korosi signifikan pada dinding silinder *liner* (Gambar 4). Intrusi air laut yang terperangkap di ruang bakar menyebabkan oksidasi cepat, sehingga *ring piston* lengket dan menyatu dengan dinding *liner*. Selain itu, pada komponen poros engkol (*crankshaft*), ditemukan karat tebal pada *counterweight* dan bantalan (*bearing*) yang menyebabkan poros engkol macet dan tidak dapat berputar (Gambar 5).

**Gambar 4** Kondisi *Liner* Mesin Saat Pembongkaran

Langkah pertama adalah melepaskan piston yang macet menggunakan cairan penetran (WD-40) dan pemukulan terukur. Setelah piston terlepas, dilakukan proses *honing* pada dinding *liner* silinder untuk menghilangkan lapisan korosi dan mengembalikan pola guratan silang (*cross-hatch*) yang berfungsi menahan oli. Mengingat *ring piston* dan *bearing* poros engkol telah mengalami kerusakan struktur akibat karat, komponen tersebut diganti dengan suku cadang baru (*replacement*) untuk menjamin kompresi dan putaran mesin yang presisi. Poros engkol (*crankshaft*) dibersihkan dari karat menggunakan amplas halus dan *chemical cleaner* sebelum dirakit Kembali, dapat dilihat pada Gambar 6.

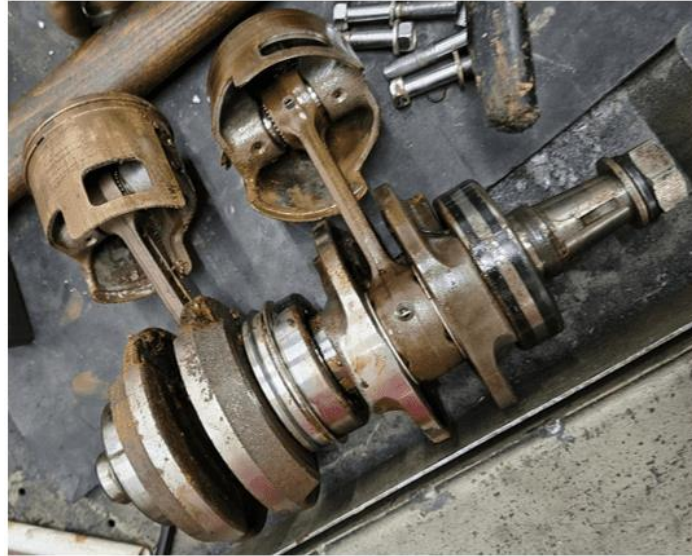
**Gambar 5** Kondisi *Crankshaft* dan Piston Mesin Saat Pembongkaran

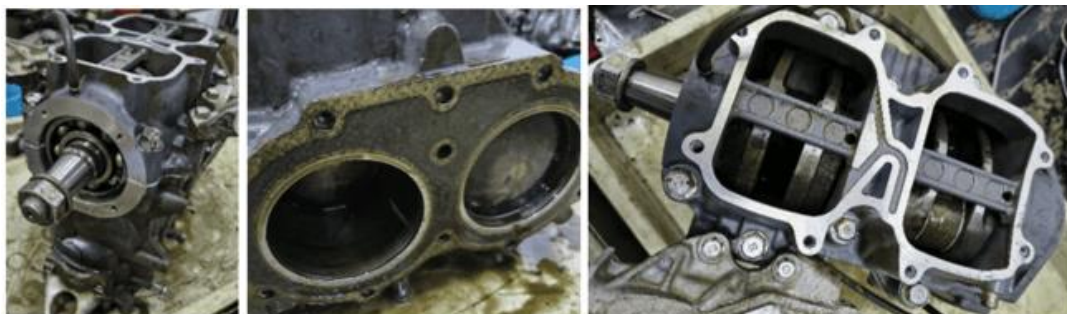
**Gambar 6** Kondisi Blok Mesin Setelah Reparasi

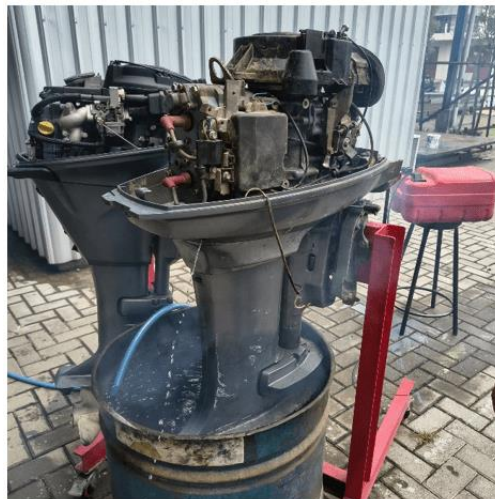
**Gambar 7** Uji Coba Mesin Setelah Perbaikan

Setelah seluruh komponen direkondisi, dilakukan perakitan kembali (*reassembly*) dengan memberikan pelumasan *grease* pada baut-baut bodi dan komponen bergerak untuk mencegah korosi di masa depan. Oli transmisi diganti baru untuk membuang sisa air laut yang mungkin masuk ke *gearbox* melalui *seal* poros sisi atas maupun sisi propeler saat mesin terendam. Uji coba dilakukan di Workshop sebelum diserahkan ke Mitra. Uji coba juga melihat kemampuan jalur pendinginan mesin, dapat dilihat pada Gambar 7.

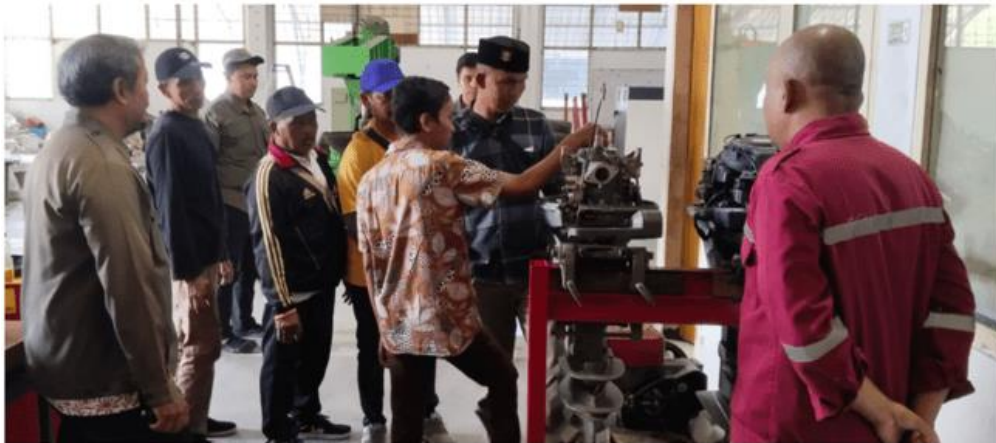
**Gambar 8** Evaluasi Perbaikan Bersama Mitra

Gambar 8 memperlihatkan pelaksanaan tahap evaluasi kompetensi yang dilakukan secara langsung di lokasi mitra. Pada tahap ini, peserta tidak hanya melakukan aktivitas perbaikan, tetapi juga mendemonstrasikan prosedur kerja, mengidentifikasi jenis kerusakan, serta menjelaskan solusi teknis yang diterapkan di bawah supervisi instruktur. Kegiatan ini berfungsi sebagai sarana verifikasi capaian pembelajaran berbasis praktik (*hands-on*) serta mengukur tingkat pemahaman teknis peserta secara komprehensif. Interaksi antara peserta, instruktur, dan mitra yang terlihat pada gambar menunjukkan adanya proses diskusi teknis dan klarifikasi terhadap langkah pembongkaran maupun perakitan komponen mesin. Melalui proses evaluasi ini, peserta menunjukkan peningkatan kompetensi dalam aspek diagnosis kerusakan, penerapan prosedur perbaikan, serta pemahaman prinsip perawatan mesin yang sesuai dengan kondisi operasional di lapangan.

Keberhasilan mesin untuk hidup kembali (*start-up*) dengan suara halus dan sirkulasi air pendingin yang lancar menjadi indikator keberhasilan teknis dari kegiatan ini. Kemampuan ini diharapkan dapat meningkatkan kemandirian nelayan Tlocor dalam memitigasi kerugian ekonomi akibat kerusakan mesin pasca-bencana.
